福井県造園協会より、毎年数名、都市緑化研究会の文科会（コミュニケーション・技術分科会）に参加しています。これは、造園業者、コンサルタント、各土木事務所の担当者からなる勉強会で、幅広い視野から都市の緑化のあり方を研究し、福井県の街路樹をより良いものとしていこうとするものである。

街路樹整備の目指す方向（街路樹再生指針：たたき台）

街路樹評価シート(案)

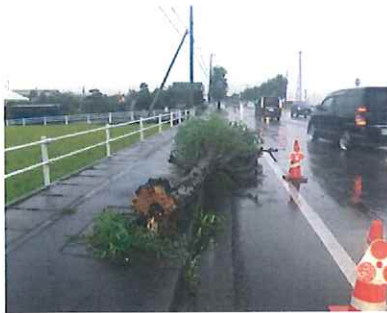
老朽化による倒木の事前撤去

→ 問題のある街路樹の更新、危険回避のための除伐により計画的な更新・撤去を進める

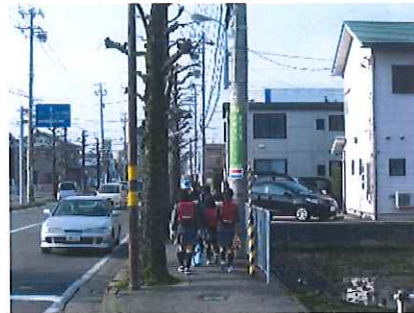
歩道が狭い箇所の街路樹の撤去・植替え

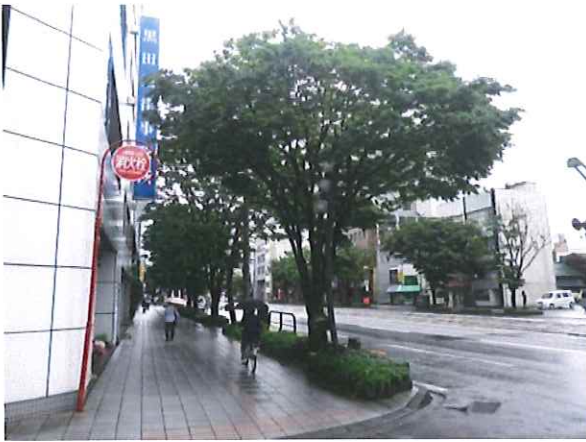
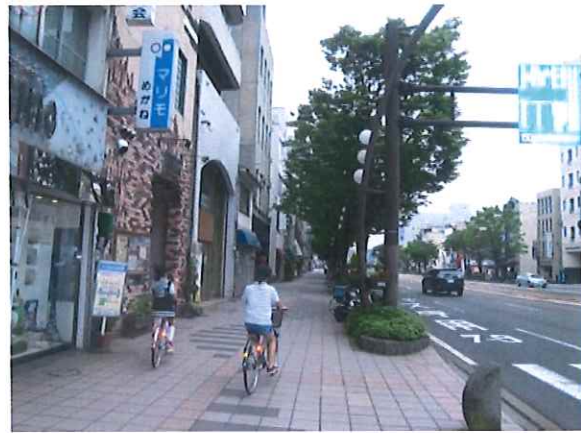
写真

当該路線は県庁の近くであり、フェニックス祭りの会場にもなる等ランドマーク的な路線であると言える。しかし、ケヤキの現状をよく確認すると、コケが生え樹皮の更新が進んでいない木や枯れ枝が目立つ木もある。撤去という手段も一つあるが、現段階まで成長した状態では、撤去する方法自体が困難と思われ、樹種を更新したとしても景観が揃わなくなるので、今の状態で保全していくにはどのようにすれば良いか一度生育状態を調査し保全方法を検討した方が良いと思われる。

枯れ枝やコケが目立つ樹種があるので剪定の回数や時期、土壌状態を一度調査し検討した方が良いと思われるため。

- 積極的に保全・育成 □従来の管理レベルを維持 □管理レベルの見直し □撤去を検討
(管理レベルの見直し：枯れ枝の剪定の計上、樹種保全の検討・調査)

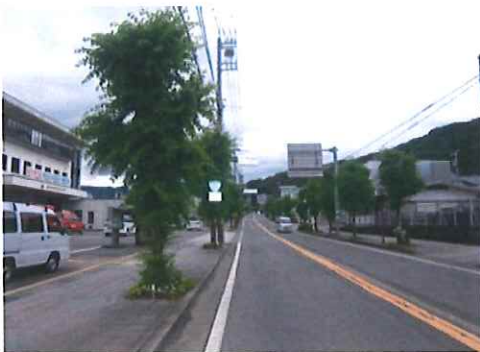
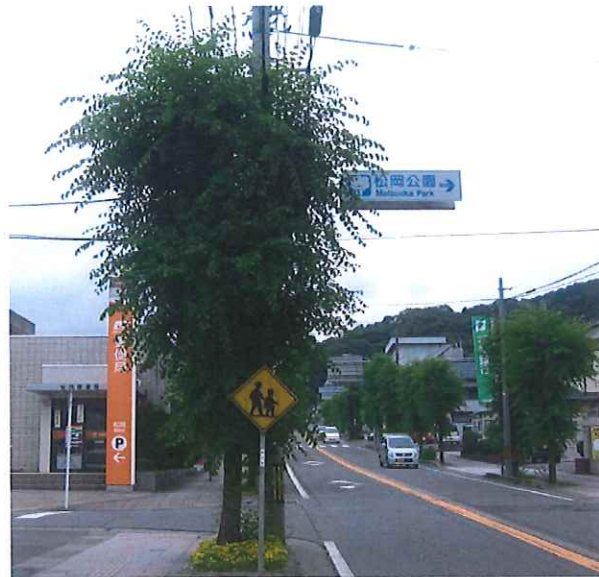
写真

- ・この樹種は、枝が垂れ歩行者に支障をおきている(業者聞き取り)。
- ・当該区間は年間を通して害虫及び、落葉があるため、沿道住民から樹種変更の要望が多い(業者聞き取り)。

- ・全体を通して枝が垂れ、樹形が悪いため、樹種を更新した方が良いと思われる。
- ・樹種の特徴から歩行者の安全を守るため・住民への配慮のため剪定回数を増す必要がある。

積極的に保全・育成 従来の管理レベルを維持
(既存の樹種全体の樹形が悪いため新たな樹種に更新)

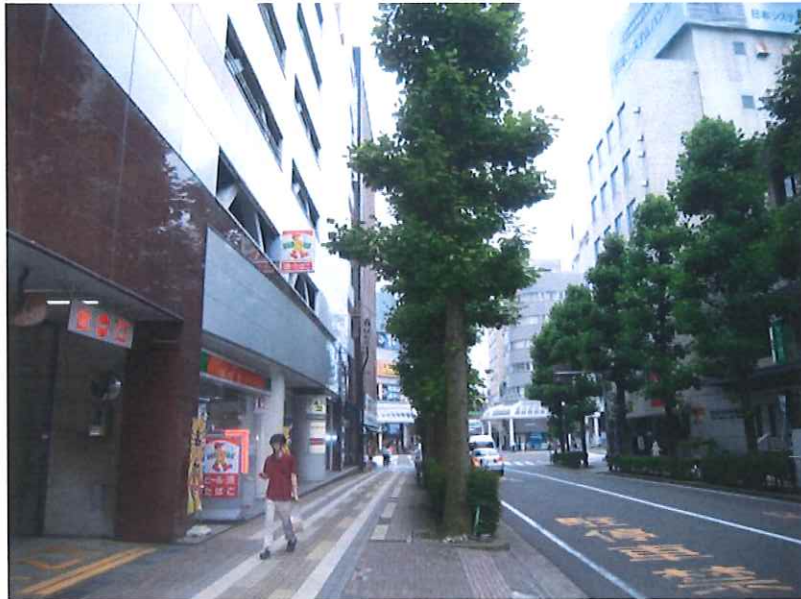
写真

○その他特記事項
 ユリノキを寝ぐらにしている鳥のフンや鳴き声の苦情が7月頃から出るので鳥の対策を将来的に検討した方が良いと思われる。

<理 由>
 鳥関係の苦情以外には何も苦情の情報無く、樹形も高さ等が統一しているため。県庁のすぐ近くということもあり、シンボリックな役割も果たしていると思われるため、積極的に保全した方が良いと思われる。

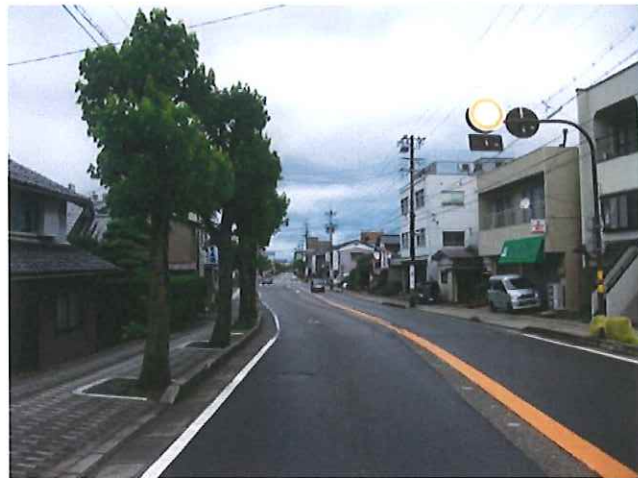
写真

電線による生育空間の制限により樹形が全体的に悪くなっている。また、高齢化により植樹スペースに合わなくなっており根上りも見受けられる。

樹木(ナンキンハゼ)の高齢化により植樹スペースに合わなくなっており落ち葉、また根上り被害が起きている。また、上記に述べたとおり、全体的に樹形が悪くなっているため撤去した方が良いと思われる。

- 積極的に保全・育成 従来の管理レベルを維持 管理レベルの見直し 撤去を検討
(撤去を検討： 樹木の高齢化による空間スペースの無理、根上り被害)

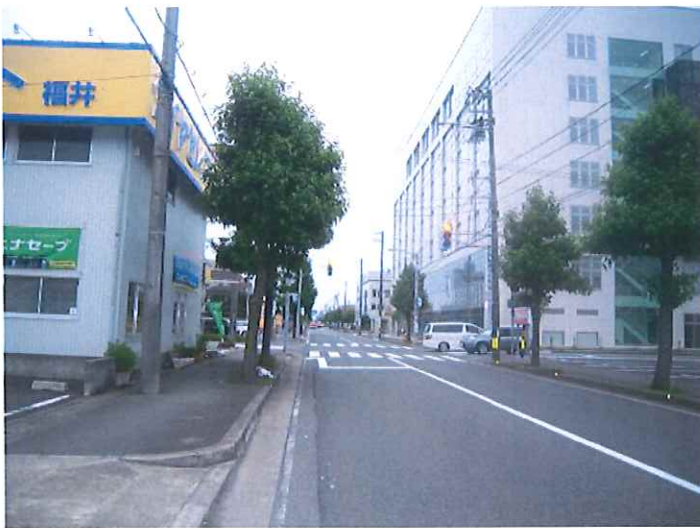
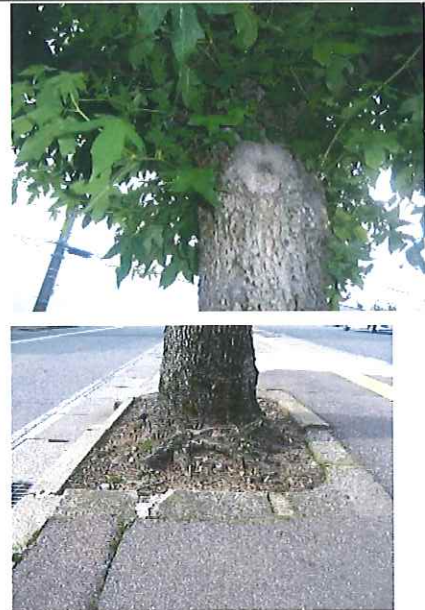
写真

歩道の幅が1.5m前後で樹木も幹周が60cm以上のものばかりで歩道を歩いていると軽く圧迫感が感じられます。
信号付交差点にある樹木(四つ角)が死角となり急に曲がって横断歩道を渡ろうとする自転車などに気付かない危険性があります。
また高齢樹の為、根上がりでアスファルトや縁石を押し上げている箇所が複数箇所見受けられます。

御幸～西方区間において樹形が悪く、空洞のある箇所もあるので更新した方が良いと思われる。
歩道の幅員は今ある樹木を全て撤去する形をとらないと改善が難しい(車道も狭いため)路線だと思えます。
根上り対策(植樹柵の拡大等)をしていけば、風情のある街路樹を保てると思えます。

既存の街路樹を撤去し歩道幅員を確保する。

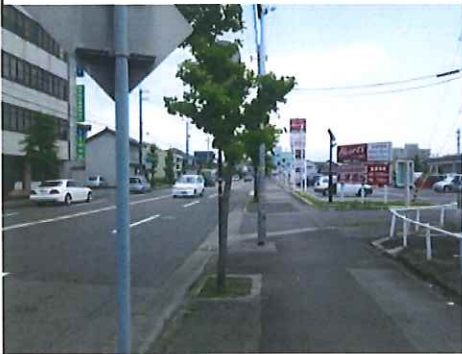
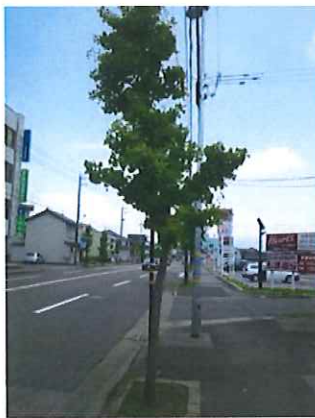
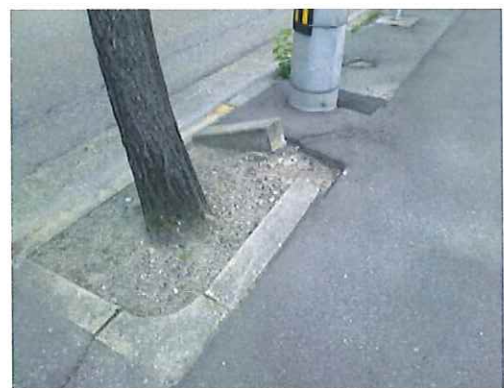
写真

全体的に樹形が悪い (電線が生育において支障となっている可能性が非常に高い)

電線が支障になっている影響で全体的に樹形が悪く、生育も悪い。根上りしている箇所も見受けられるので樹木を撤去し、新たな樹木に更新した方が良い。また、それと併せ、樹形を悪くしている原因と思われる電線を管理者の方に移設してもらおうよう協議する必要がある (電線、電柱は道路占用物と判断されるため)

- 積極的に保全・育成 従来の管理レベルを維持 管理レベルの見直し 撤去を検討
(既存の街路樹を撤去し新たな樹木に更新する)
(電線管理者に移設するよう協議する)

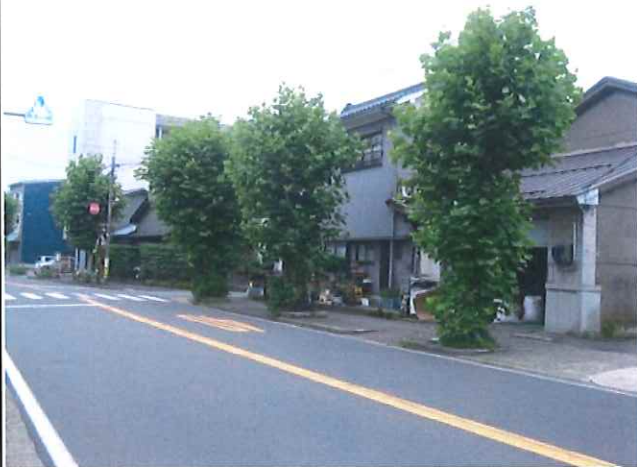
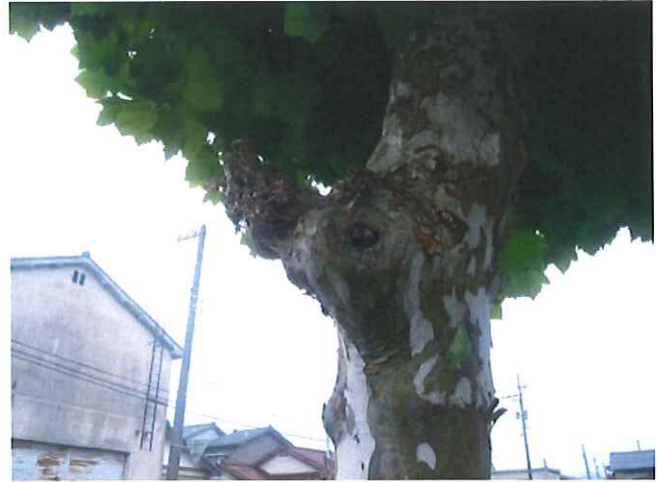
写真

過去に、支障となる電線に対処するため樹木の上部を切り落としたために、頭が空洞になっており、木の中身が空洞になっている木が多数見受けられる(業者聞き取り)。将来的にプラタナスについて、腐食による倒木が増える可能性が非常に高い。

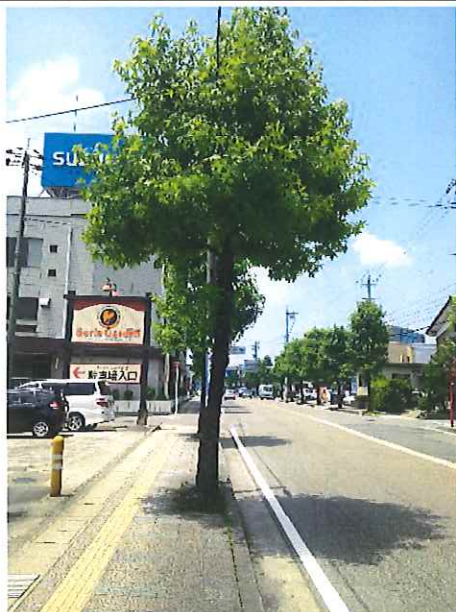
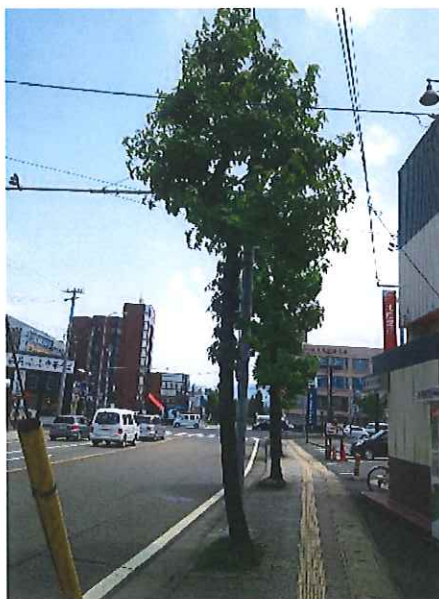
写真

歩行者の利用は少ない路線ですが、歩道がとても狭い(1.2m前後)です。
電線が支障になっている影響か、全体的に樹形も悪くなっている。

- 積極的に保全・育成 従来の管理レベルを維持 管理レベルの見直し 撤去を検討
(既存の街路樹を撤去し歩行者の通行スペースを確保する)
